Avaliação de risco de instabilidade de arribas no troço Sines – Zambujeira do Mar (SW Alentejano)

Dissertação para obtenção do Grau de Mestre em
Engenharia Geológica (Geotecnia)

FACULDADE DE
CIÊNCIAS E TECNOLOGIA
UNIVERSIDADE NOVA DE LISBOA

Setembro 2013

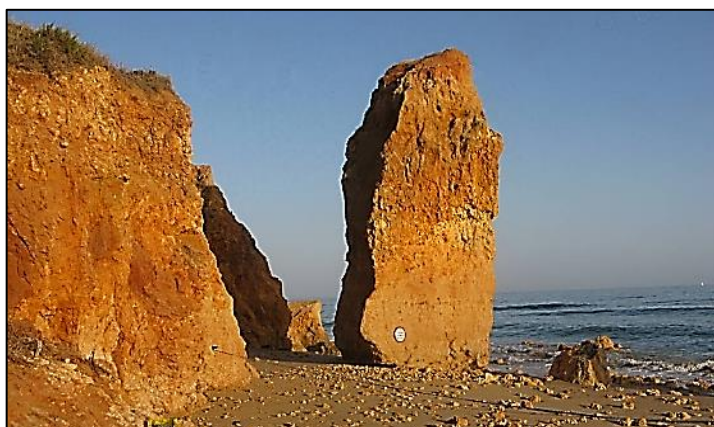
Figura 1.1 – Leixão do extremo nascente da praia Maria Luísa após a derrocada de 2009 (Teixeira, 2009)

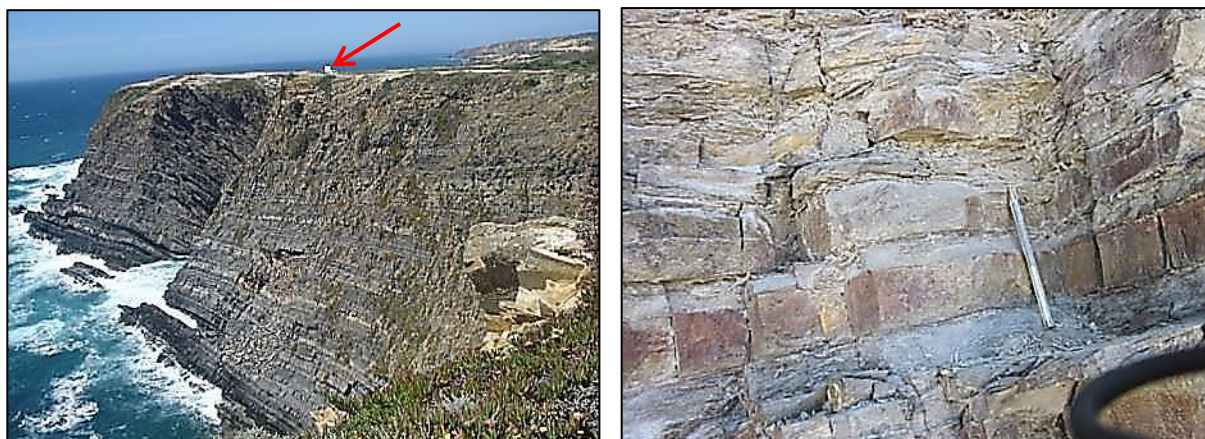
Figura 4.5 – Formação da Brejeira: À esquerda: Alternância de xistos e grauvaques basculantes para NE (Cabo Sardão) Escala: Capelinha; À direita: Pormenor das mesmas litologias afectadas pela meteorização (praia da Zambujeira do Mar)

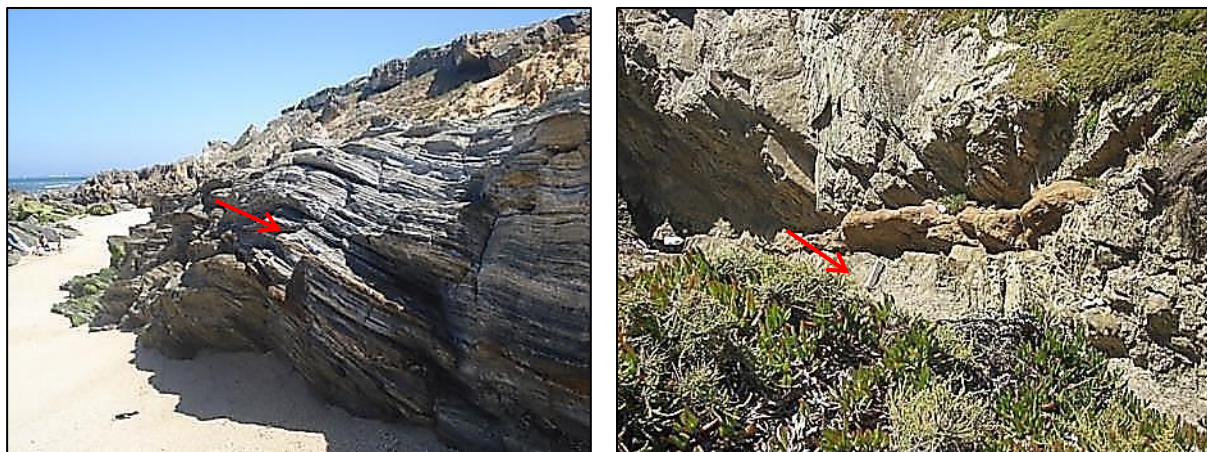
Figura 4.6 – Subsector Cercal-Mira. À esquerda: Xistos siliciosos da formação de S. Luís (plataforma de abrasão na praia do Forte do Pessegueiro) Escala: Martelo de geólogo; À direita: Intrusão filoniana ácida (praia dos Buizinhos) Escala: Garrafa de água de 1,5 litros

Na zona de Porto Covo as arribas estão talhadas nas litologias da Formação de São Luís (Figura 4.6, à esquerda), que aflora descontinuamente ao longo de uma faixa entre S. Torpes e a praia do Malhão. Esta sucessão constitui o núcleo do anticlinal e engloba litologias predominantemente xistentas (xistos argilosos, siliciosos e filitos) e riolíticas (tufitos e *lapilli*), com intercalações centimétricas de rochas carbonatadas para o seu topo. Associados a esta formação ocorrem localmente alguns afloramentos de

vulcanitos ácidos (Oliveira *et al.*, *op. cit.*) que, entre outros locais, podem ser observados na praia dos Buizinhos em Porto Covo (Figura 4.6, à direita).

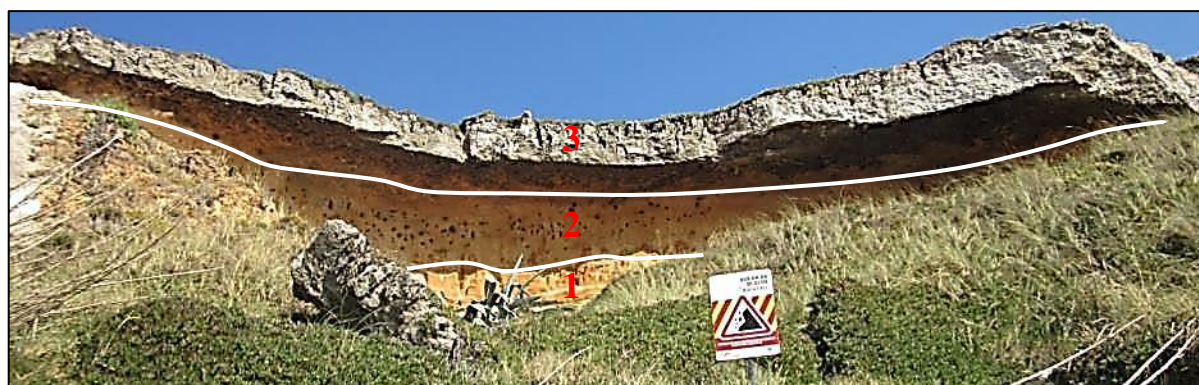
Figura 4.8 – Arriba talhada em depósitos plio-pleistocénicos na praia da do Forte do Pessegueiro: 1 – Formação Vermelha; 2 – Formação de Aivados – Bugalheira; 3 – Arenito dunar do Malhão

Arenito dunar de Malhão: Arenito com elevada compacidade e tendência para a carsificação, em função do elevado teor de carbonato de cálcio presente na sua composição. A sua resistência é elevada em comparação com as camadas subjacentes, pelo que forma frequentemente consolas de grande balanço nas arribas que, posteriormente, sofrem rotura individualizando blocos de grandes dimensões. Este fenómeno é particularmente responsável pela evolução geomorfológica das arribas do sector Ilha do Pessegueiro – Praia do Malhão (Figura 4.8).

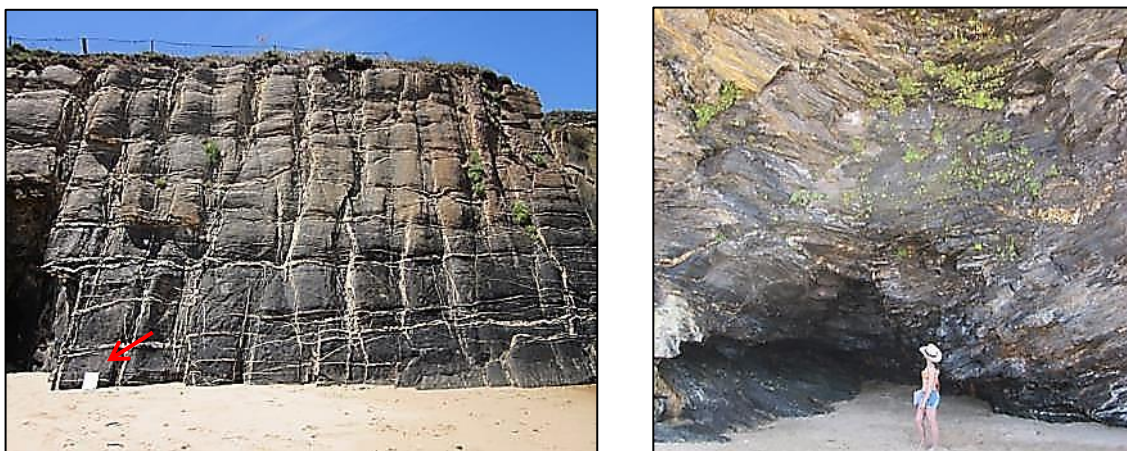
Figura 4.9 – Comportamento frágil e dútil das litologias face à deformação. À esquerda: Fendas de tracção subperpendiculares preenchidas por quartzo de exsudação - estrutura em “tablete de chocolate” (praia do Almogrove) Escala: Prancheta. À direita: Zona de charneira de um sinforma (praia das Furnas)

Algumas das estruturas tectónicas mais antigas observadas nas formações do GFBA são os corredores de cisalhamento (esquerdo e direito) de orientação geral NE-SW evidenciados por veios de quartzo exsudados em *echelon*. Estas estruturas, de 1ª ordem de deformação, são por vezes bem visíveis na plataforma de abrasão marinha em alguns locais, como por exemplo na Lapa das Pombas, em Almogrove, onde se observam igualmente estruturas em “tablete de chocolate” (Figura 4.9, à esquerda). Numa segunda fase de deformação, as estruturas de 1ª ordem terão sofrido dobramento e rotação devido à sua incapacidade de continuar a absorver o encurtamento, dando origem a dobras de eixo sub-horizontal e orientação NNW-SSE. As dobras exibem formas muito variadas, devido em grande parte à alternância entre materiais mais e menos competentes, típica do *Flysch*. (Dias & Basile, 2013) (Figura 4.9, à direita).

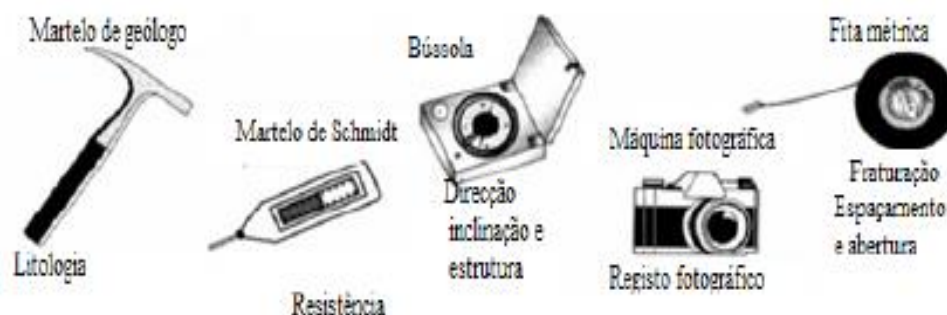
Figura 5.2 – Equipamento utilizado na amostragem linear (adaptado de Vallejo *et al.*, 2002)

Foi igualmente feito um levantamento das características geométricas das arribas estudadas, nomeadamente no que respeita às suas orientações, alturas e extensões. A altura significativa das arribas dificultou a medição directa com fita métrica. Recorreu-se assim a relações trigonométricas baseadas no ângulo de elevação das arribas, medido com um altímetro *Carl-Leiss* para se obter um valor aproximado desta característica. As orientações dos taludes e descontinuidades foram medidas com recurso a uma bússola tipo *Clark* com inclinómetro, tendo sido utilizada uma régua graduada quando necessário (abertura, espaçamento, estratificação, etc.). Uma medida da resistência à compressão uniaxial (RCU) da rocha *in situ* foi obtida através da dureza ao resalto (R_L) mediante realização de ensaios com martelo de *Schmidt* de tipo L, que foram realizados de acordo com as recomendações de Aydin (2009). Algum equipamento utilizado nos trabalhos de campo é esquematizado na Figura 5.2.

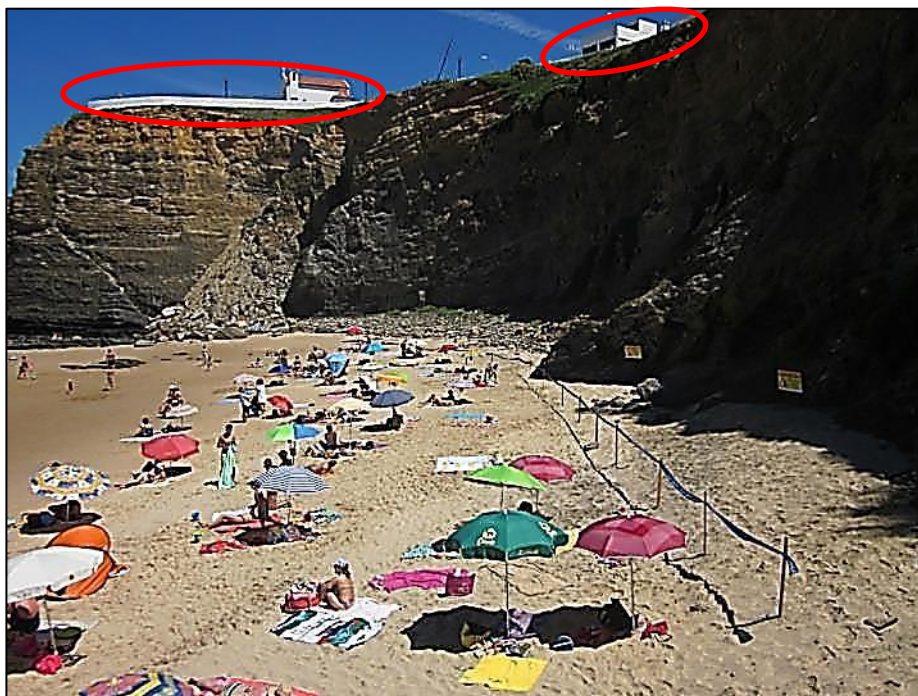
Figura 6.2 – Sinalização na base das arribas e delimitação de uma área perto do limite nascente da praia da Zambujeira do Mar. Assinalado a vermelho: Infra-estruturas na crista das arribas norte e este da praia da Zambujeira do Mar

locais de elevado risco. Observa-se no entanto que, a nível preliminar, os utentes parecem seguir as recomendações de segurança da ARH-Alentejo, como se verificou durante os trabalhos de campo (Figura 6.2).

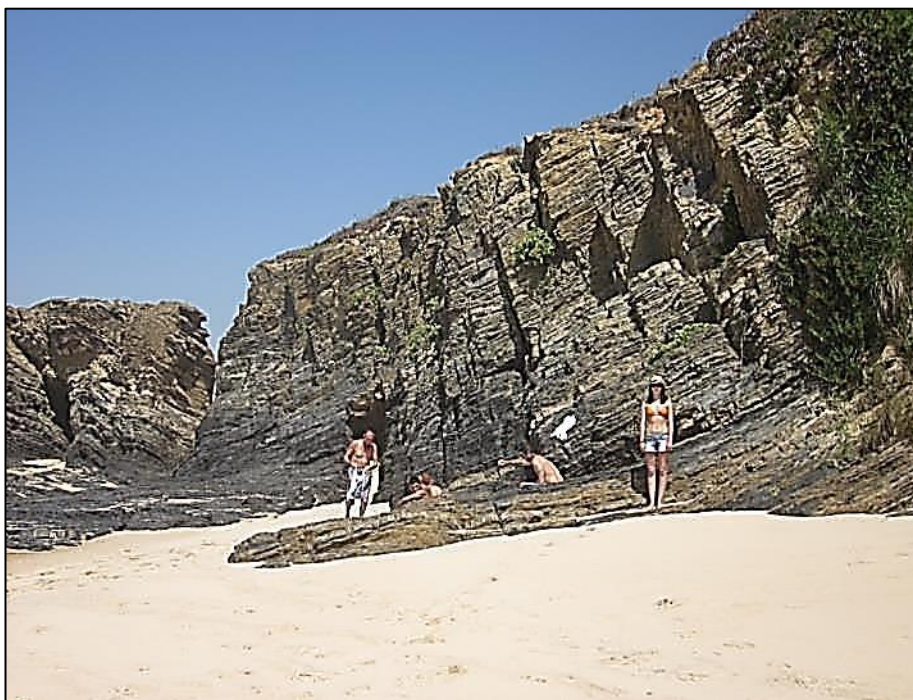
Figura 6.3 – Zona central da praia do Almogrove, onde se observa o destaque de alguns blocos de grande dimensão pela fracturação sub-vertical

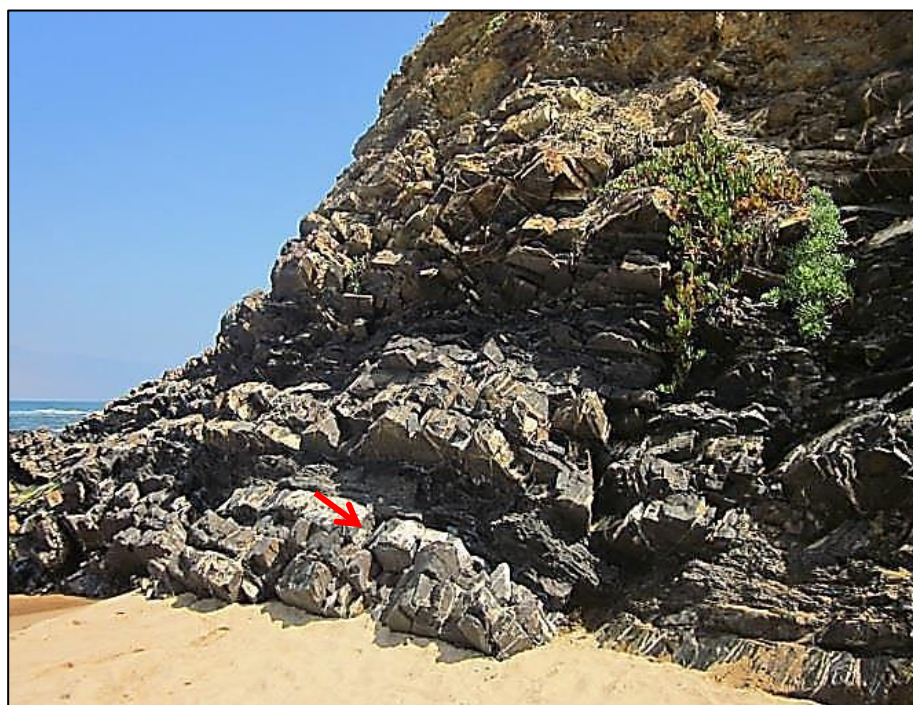
Figura 6.4 – Erosão diferencial na arriba sul do local 6 – sul da Foz dos Ouriços e presença de fendas de tracção subverticais preenchidas por filonetes de quartzo nos níveis grauvacóides mais frágeis. Escala: Fita métrica fechada

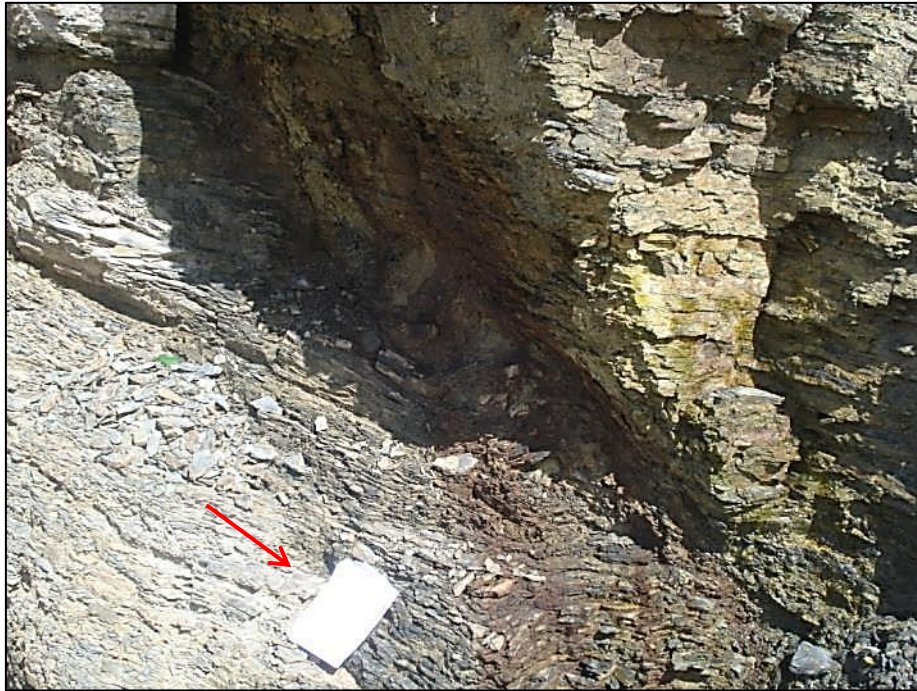
Figura 6.5– Material instabilizado na base de uma arriba na praia das Furnas localmente muito meteorizada em virtude da exsurgência local de águas de percolação. Escala: Prancheta

A probabilidade de ocorrência é superior na praia das Furnas em virtude da observação de efectivos sinais de instabilidade na forma de muitos detritos de pequena dimensão dispostos na base de algumas arribas. Este material é testemunha de antigas quedas de blocos de pequena dimensão provenientes das zonas mais meteorizadas e fracturadas do maciço rochoso (Figura 6.5). O valor adoptado para a magnitude é baseado na situação mais preocupante observada nesta praia e que corresponde à condição instável de alguns blocos de maior dimensão destacados por fracturas subverticais (Figura 6.6).

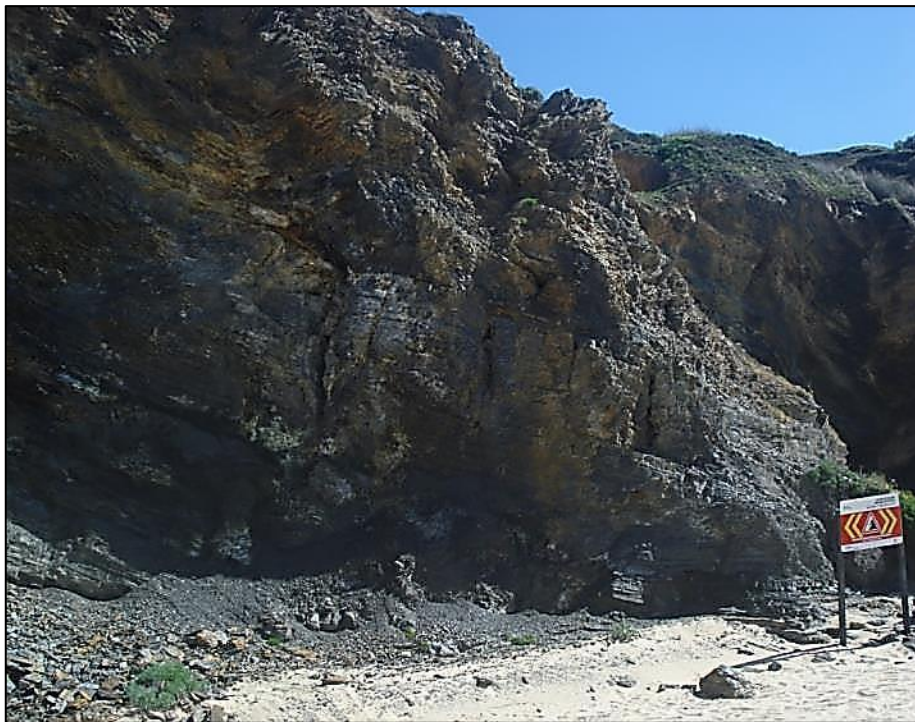
Figura 6.6 – Blocos em condição potencialmente instável afectados por fracturas subverticais na praia das Furnas

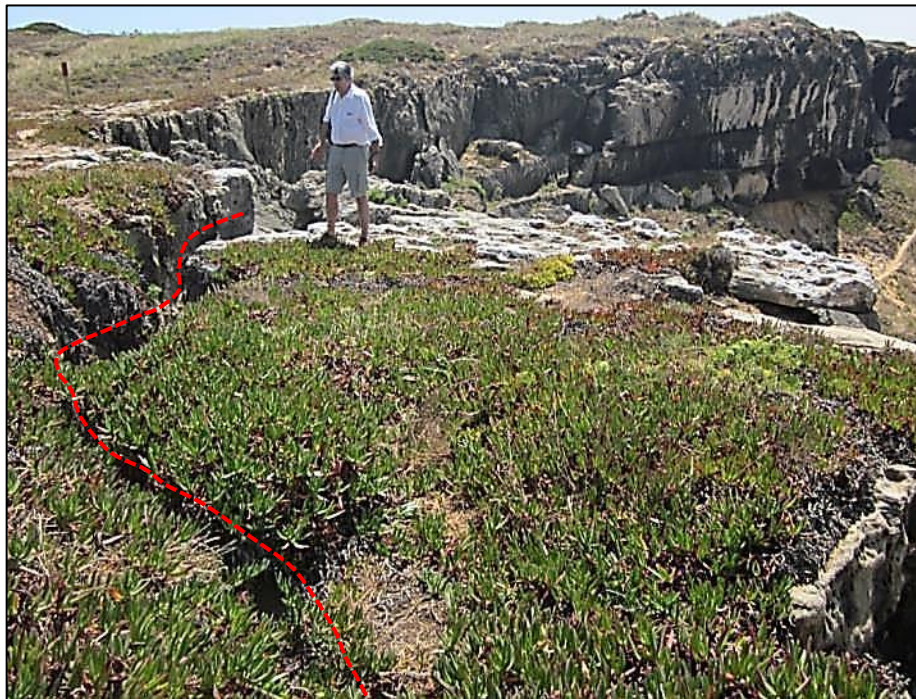
Figura 6.7 – Bloco de arenito carbonatado com reduzida sustentação basal afectado por uma fenda de tracção sub-vertical (praia do Malhão)

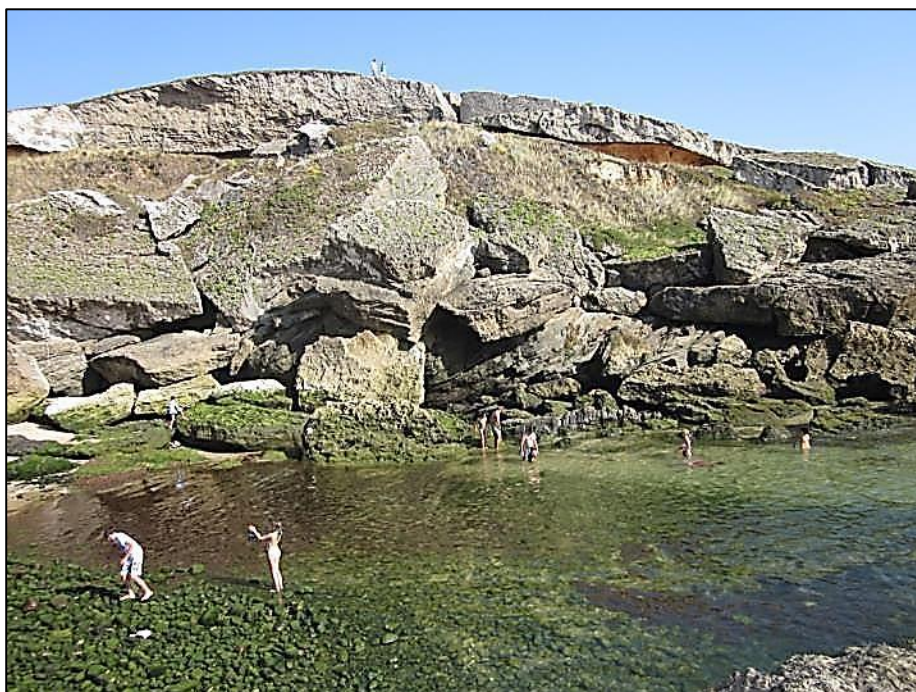
Figura 6.8 – Blocos de arenito já instabilizados dispostos na face e base da arriba sul da praia do Forte do Pessegueiro

Os valores muito elevados de perigosidade aparente associados a ambos os locais são baseados no volume significativo dos blocos já instabilizados, ou em vias de instabilização, dispostos em condições mais ou menos estáveis ao longo dos taludes (Figura 6.8). Considera-se que a probabilidade de ocorrência é inferior na praia do Malhão (4) devido à ausência de consolas de balanço significativo em virtude da protecção que os blocos já tombados oferecem contra a erosão costeira.

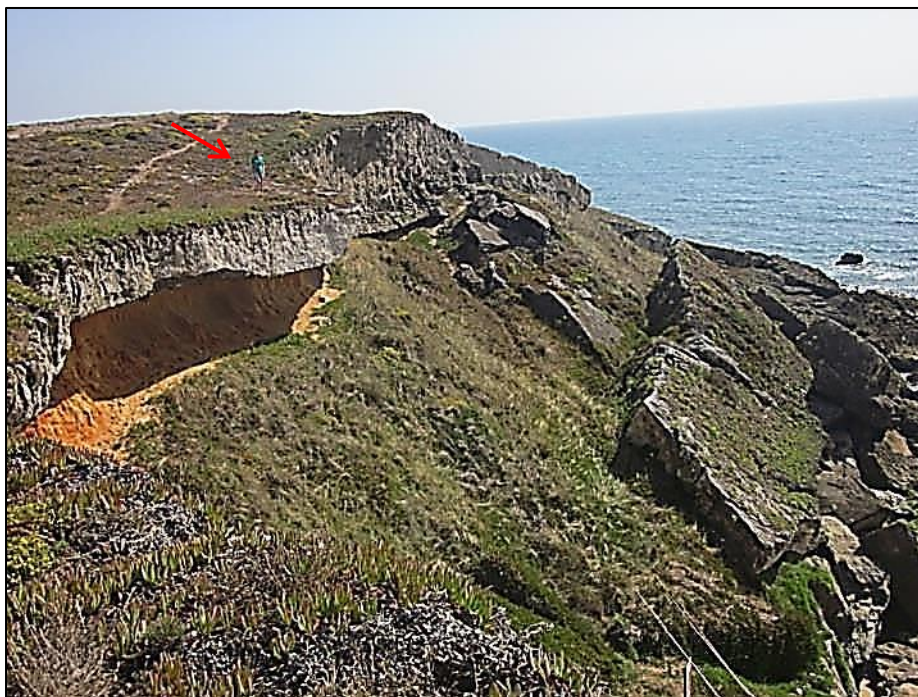
Figura 6.9 – Erosão diferencial na arriba sul da praia do Forte do Pessegueiro, com formação de uma consola extensa com importante balanço. Escala: Pessoa no topo da escarpa

Na praia do Forte do Pessegueiro a máxima perigosidade provém da inventariação de uma extensa consola com grande balanço (Figura 6.9), observando-se ainda os efeitos da instabilização das litologias de cobertura sobre as escadas de acesso.

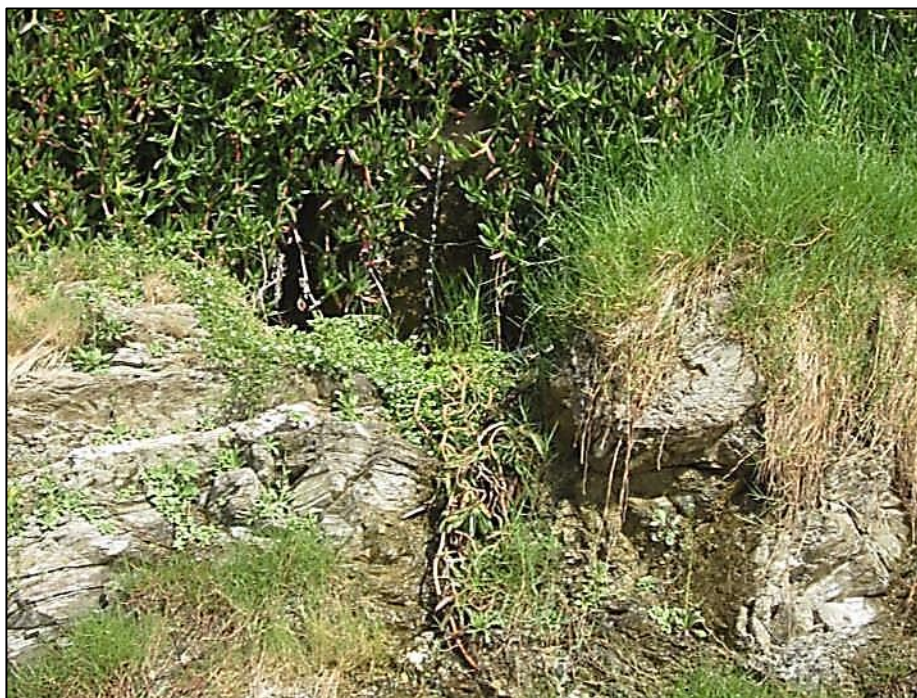
Figura 6.10 – Local de exurgência na arriba sul na praia do Forte do Pessegueiro

Na praia do Forte do Pessegueiro, igualmente de acesso mais condicionado, o dano potencial é função da esporádica presença humana junto à base das arribas e da existência de uma edificação de interesse público (Forte do Pessegueiro) directamente sobre a crista da arriba sul. A este local é-lhe atribuído, no entanto, uma capacidade de resposta quantificada com o valor de 2 devido à implementação de uma cortina de betão que, pelo menos por agora, impede a erosão e consequente recuo das litologias mais brandas nesta área. Para sul observa-se ainda uma descarga de água possivelmente associada a um sistema de drenagem interna do maciço (Figura 6.10)

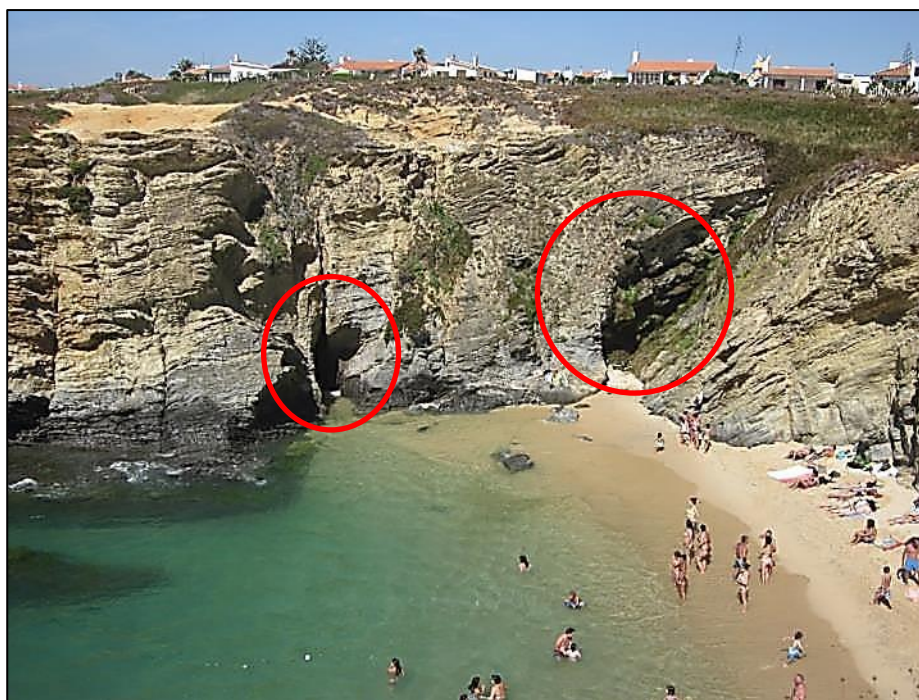
Figura 6.11 – Arriba norte da praia do Banho, observando-se algumas cavidades (a vermelho) na base das arribas correspondentes, assim como os relevos a locais preferenciais de queda de blocos

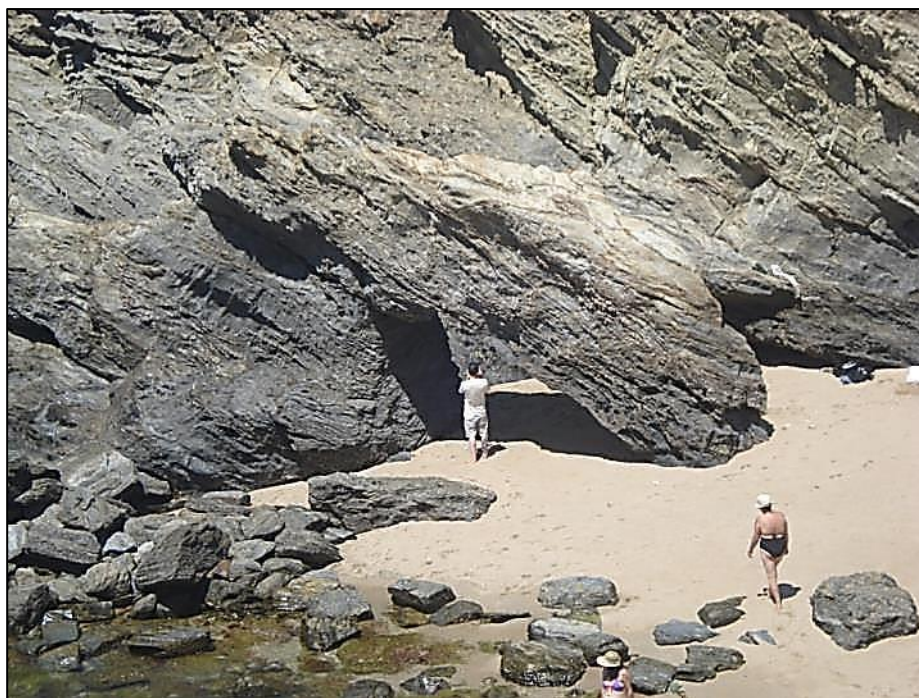
Figura 6.12 – Bloco apoiado perto da arriba norte da praia dos Buizinhos

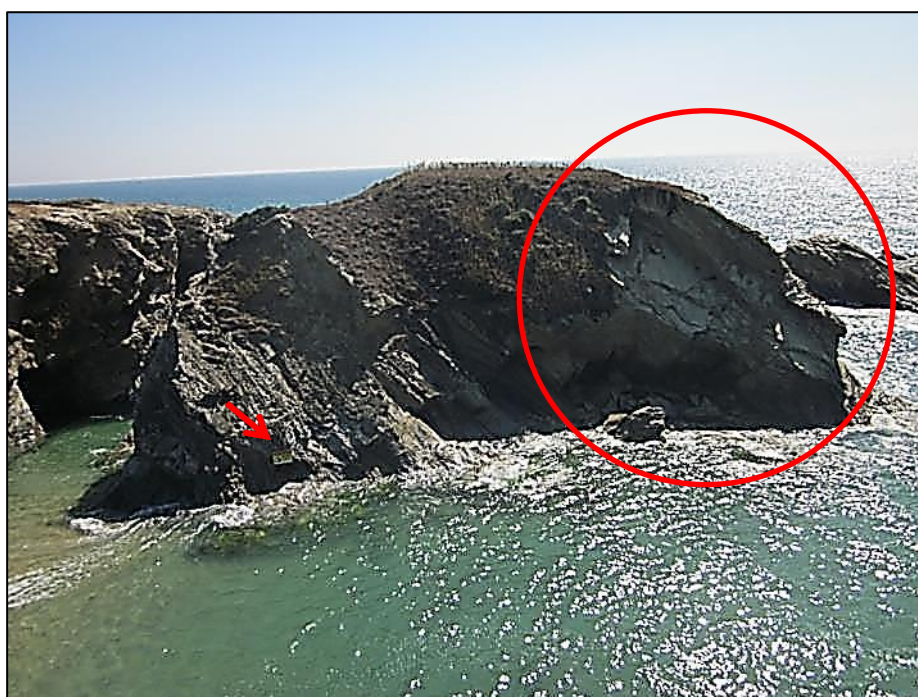
Figura 6.13 – Escorregamento planar com grande volume de material instabilizado na arriba sul da praia do Cerro da Águia. Escala: Sinalização de perigo

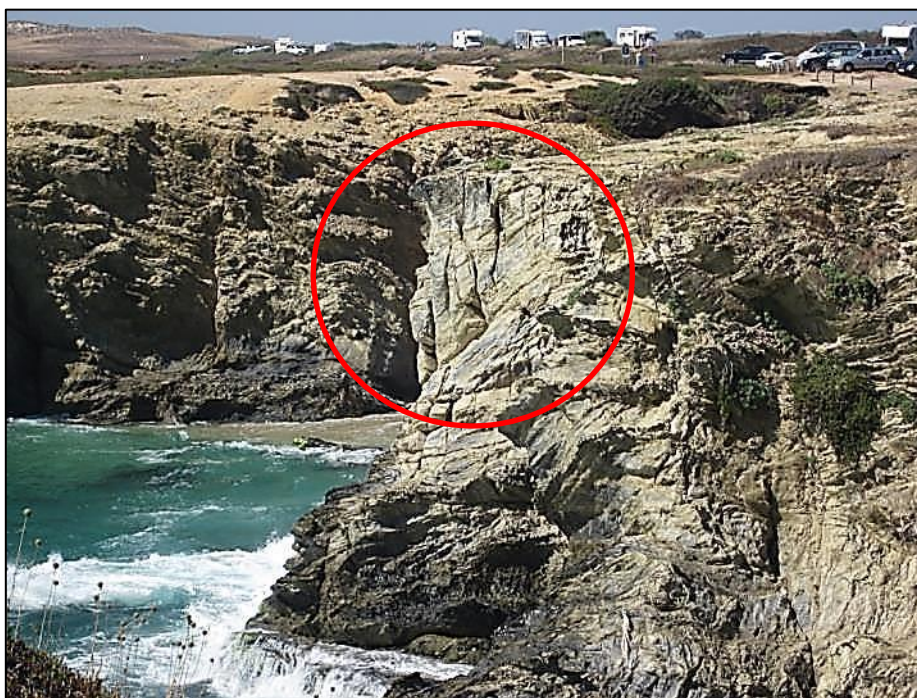
Figura 6.14 – Potencial situação de tombamento de alguns blocos destacados por fendas de tracção na crista de uma arriba a sul da praia do Cerro da Águia

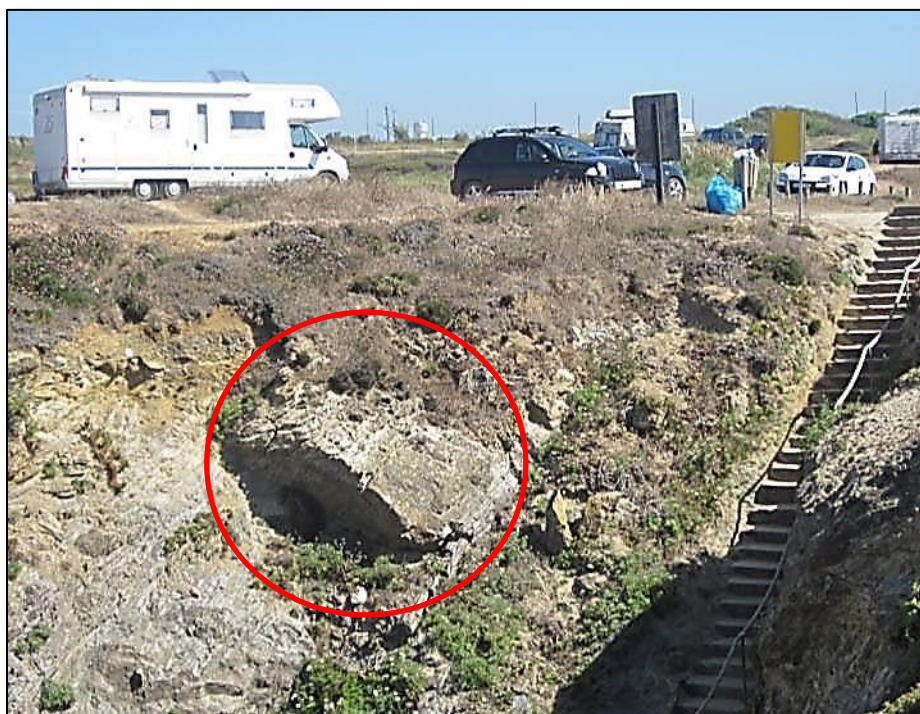
Figura 6.16 – Blocos de significativo volume destacados pela fracturação sobre as escadas de acesso à praia da Samoqueira

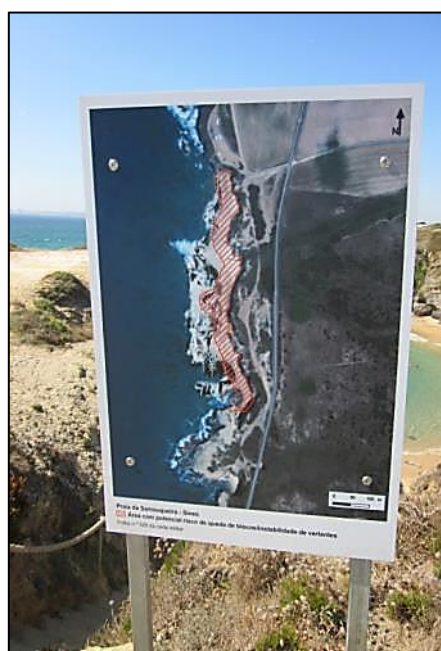
Figura 6.17 – Perímetro de segurança adoptado pela ARH-Alentejo para a praia da Samoqueira

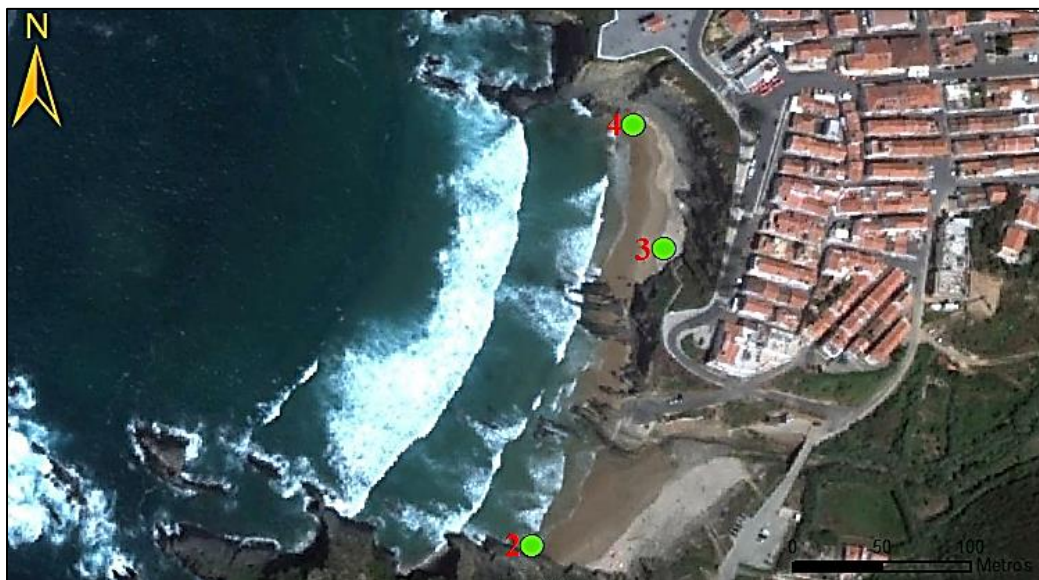
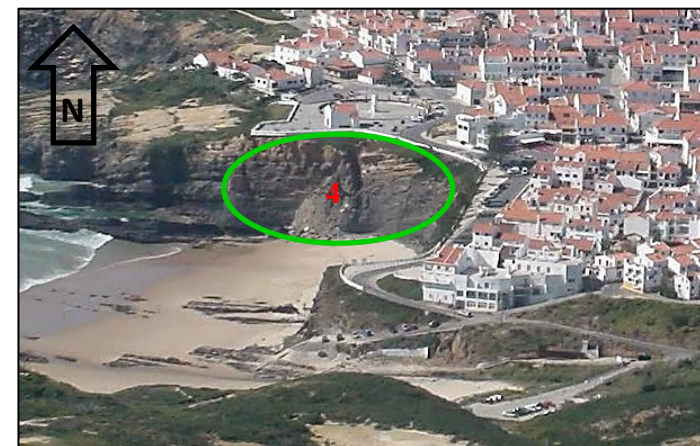
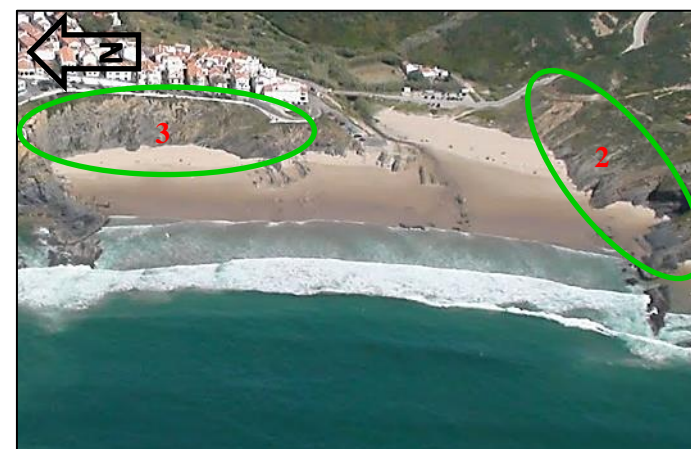
Figura 7.1– Aspecto aéreo dos locais, 2, 3 e 4 na praia da Zambujeira do Mar. À esquerda: Localização geográfica (adaptado de Google Earth®; À direita: Vistas aéreas² da praia da Zambujeira do Mar e identificação das arribas em cada local

Local	Coordenadas	Litologia	Altura (m)	Extensão (m)
4	37°31'26.95"N 8°47'12.35"W	Níveis xistentos intercalados com bancadas grauvacóides	22,4	52
3	37°31'26.45"N 8°47'11.77"W	Níveis xistentos intercalados com bancadas grauvacóides	17	70
2	37°31'18.75"N 8°47'15.43"W	Turbiditos grosseiros de fácies predominantemente grauvacóide.	21,8	185

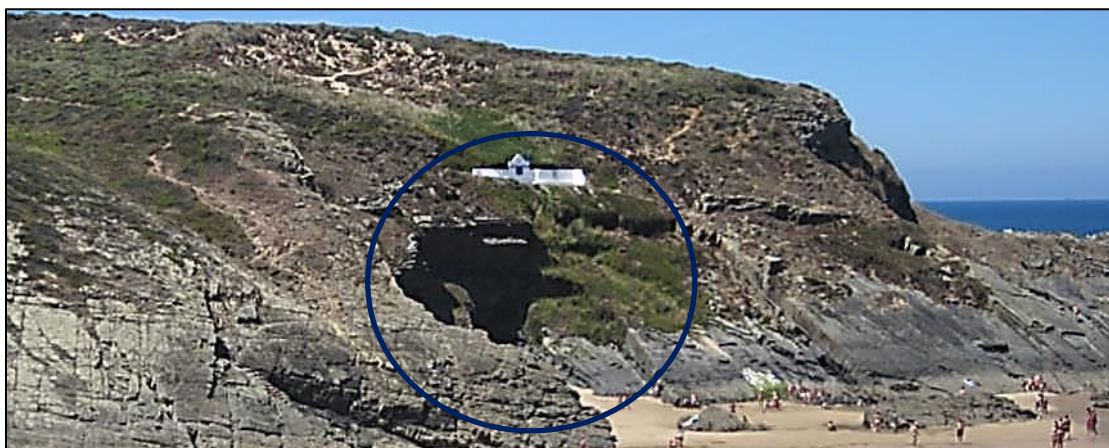
Figura 7.5 – Limite sul da praia. A azul: Localização de uma zona afectada por subcavação basal motivada pela combinação das acções de erosão marinha e subaérea. Observe-se a disposição da vegetação que é muito incidente neste local, ao contrário da restante face da arriba

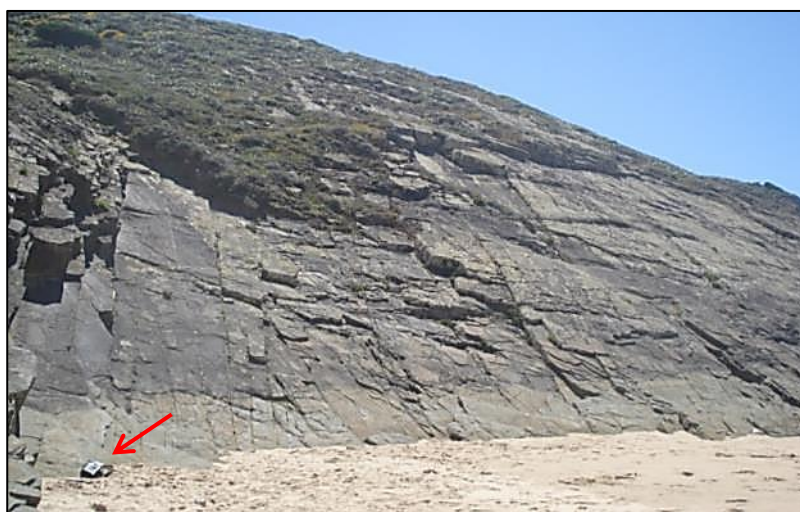
**Figura 7.6 – Blocos destacados numa zona bastante fracturada da arriba.
Escala: Mochila.**

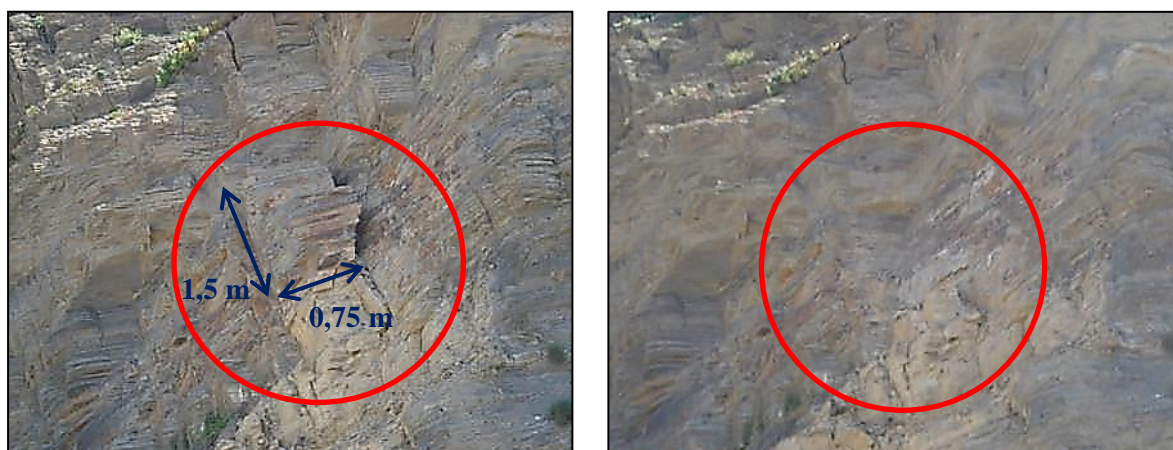
Figura 7.7 – Evolução da situação do bloco instável na arriba em Abril de 2013 (à esquerda) e Maio de 2013 (à direita)

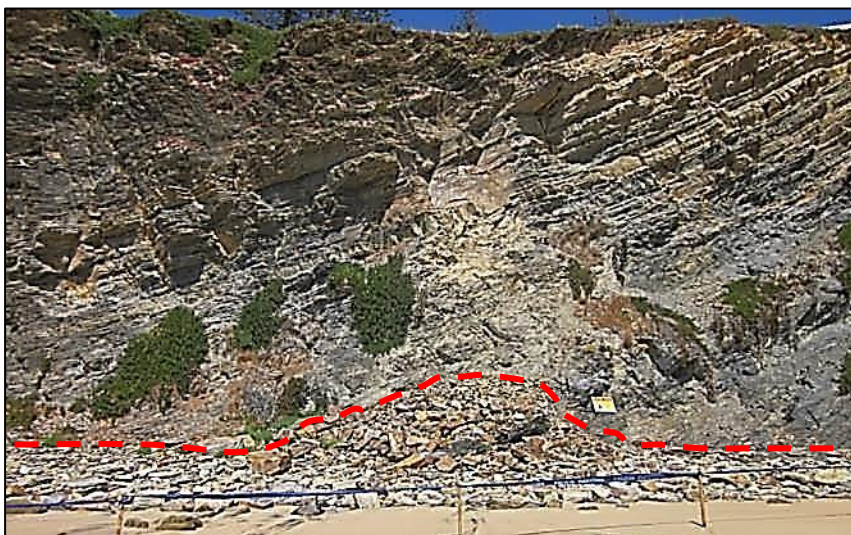
Figura 7.8 – Acumulação de material instabilizado (a vermelho) e camadas em consola, postas em destaque pela erosão diferencial, mais comuns para o topo da arriba

Refira-se ainda que a granulometria dos grauvaques tem gradação positiva da base para o topo da arriba, assemelhando-se aqueles, nesta zona, mais ao tipo de grauvaques que modelam a arriba sul. Este aumento de granulometria e consequente aumento de resistência constitui um outro factor que ajuda a explicar os relevos de erosão diferencial que se apresentam mais incisivos para o topo da arriba (Figura 7.8).

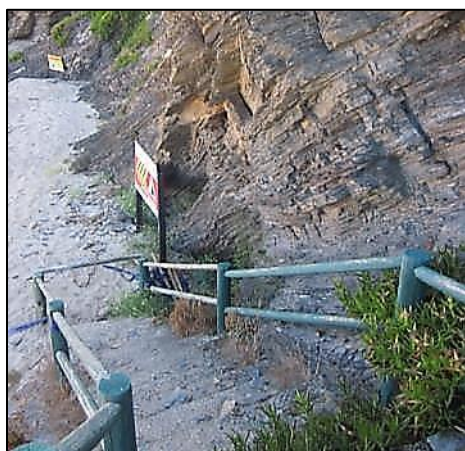
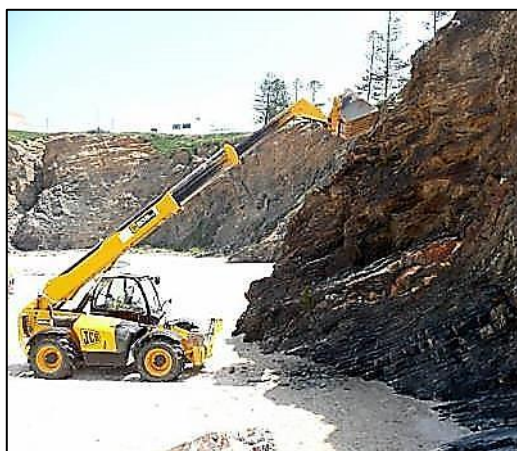
Figura 7.9 – Situações de risco anteriormente identificadas. À esquerda: Troço interditado das escadas de acesso, observando-se pequenos blocos poisados sobre os degraus; À direita: Trabalhos de saneamento num trecho da arriba a sul das escadas de acesso (*in* Costa & Sá Caetano., 2010)

O acesso à parte norte da praia da Zambujeira é feito por umas escadas de acesso que se desenvolvem a partir da crista desta arriba. Durante os trabalhos de campo observou-se que o troço final destas escadas foi interditado pela ARH-Alentejo em conformidade com as recomendações dadas por Costa & Sá Caetano (2010), tendo sido construído um outro troço mais a sul.

Esta intervenção foi motivada pela elevada fragmentação de uma zona da arriba em inclinação negativa sobre o troço entretanto interditado. Observa-se que ocorreu actualmente a queda de alguns blocos neste local, pelo que a intervenção foi atempada e adequada. Em 2010 foi ainda efectuada uma pequena intervenção numa zona da arriba entre este local e o posto do Nadador Salvador (Costa & Sá Caetano., *op.cit.*) O procedimento consistiu no desmonte controlado de pequenos blocos em consola, não se tendo assinalado qualquer evolução posterior no sentido da instabilização como foi observado durante os trabalhos de campo realizados (Figura 7.9).

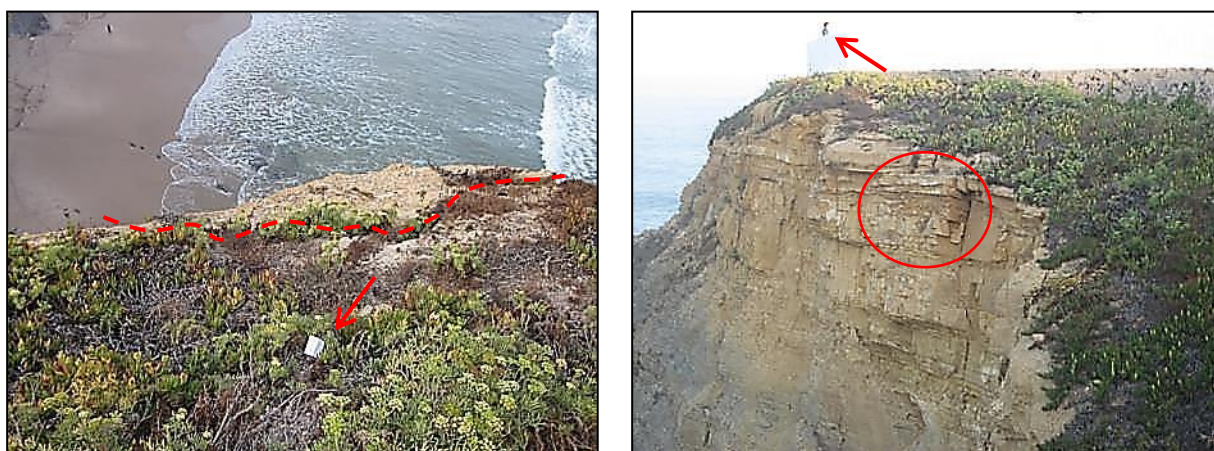
Figura 7.12 – Situações de instabilidade na arriba. À esquerda: bloco destacado por fenda de tracção na crista da arriba. Escala: Lenço de bolso. À direita: bloco destacado por fractura sub-vertical. Escala: Pessoa

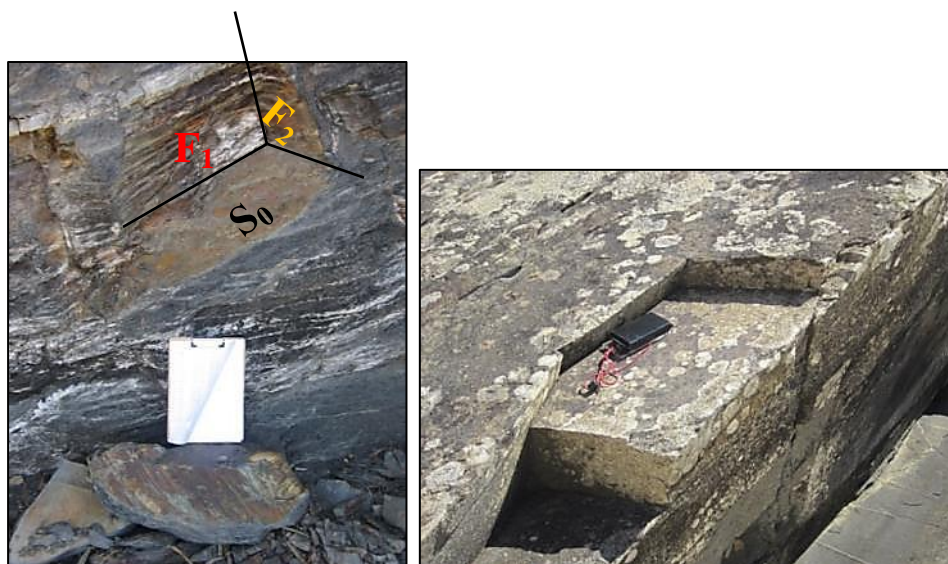
Figura 7.18 – Características geométricas dos blocos destacados. À esquerda: Bloco destacado por duas fracturas subverticais e ortogonais (F_1 e F_2) e recentemente escorregado ao longo de um plano de estratificação (local 3); À direita: Blocos cuja geometria prismática é definida pela rede de fracturação (local 2)

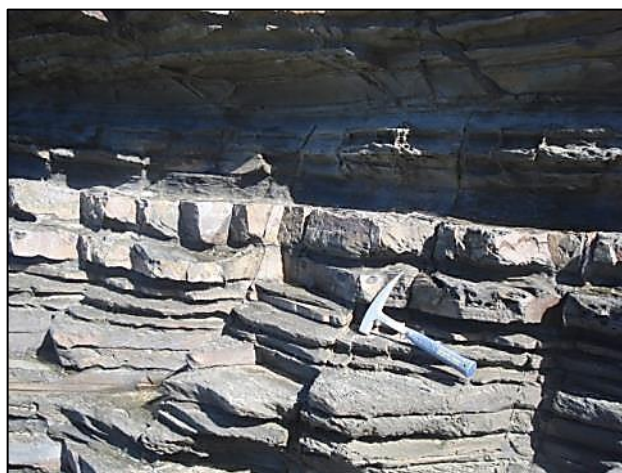
Figura 7.19 – Blocometria planar nas camadas de fácies predominantemente xistenta (local 4)

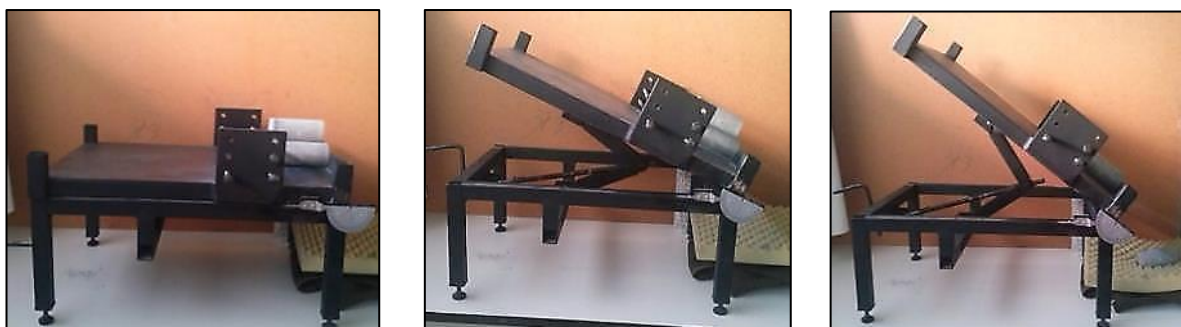
Figura 7.20– Exemplo e sequência de ensaio de acordo com o procedimento descrito por Stimpson (1981).

Em análises de estabilidade de taludes rochosos é extremamente importante uma correcta caracterização do comportamento mecânico das descontinuidades que compartmentam o maciço rochoso. Em planos totalmente limpos com ausência de enchimento este comportamento é controlado por ϕ que, a baixas tensões normais, é função da soma de ϕ_b e do parâmetro i que traduz a influência da rugosidade, como já referido em 3.1. Neste contexto uma medida de ϕ_b foi obtida em ensaio de deslizamento com recurso a uma plataforma de inclinação progressiva e elevação manual, cuja concepção é adaptada do trabalho de Bruce *et al.*, (1989). Assim utilizaram-se 25 combinações de 3 provetes cilíndricos em arranjo piramidal, cujo processo de carotagem cria superfícies pré-cortadas e lisas adequadas para determinação da parcela ϕ_b , segundo recomendações e procedimento descrito por Stimpson (1981). Um exemplo de disposição e sequência de ensaio apresenta-se na Figura 7.20.

Após ocorrência de deslizamento (Figura 7.20, à direita) do provete superior sobre os contactos lineares com os dois provetes que lhe servem de base, é registado o ângulo de inclinação da mesa basculante (ψ) através do transferidor de aço coaxial com as dobradiças da prancha, obtendo-se ϕ_b de acordo com a equação [7.1]. Os resultados são apresentados na Tabela 7.14.

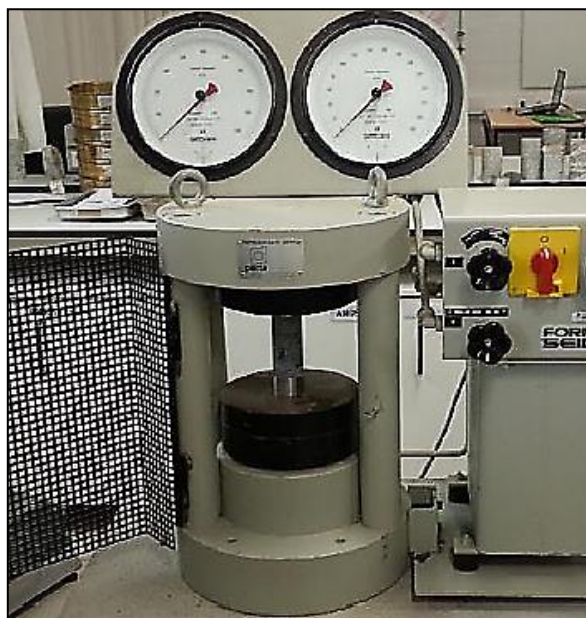
Figura 7.21 – Disposição de ensaio com colocação do provete (A4) na prensa hidráulica.

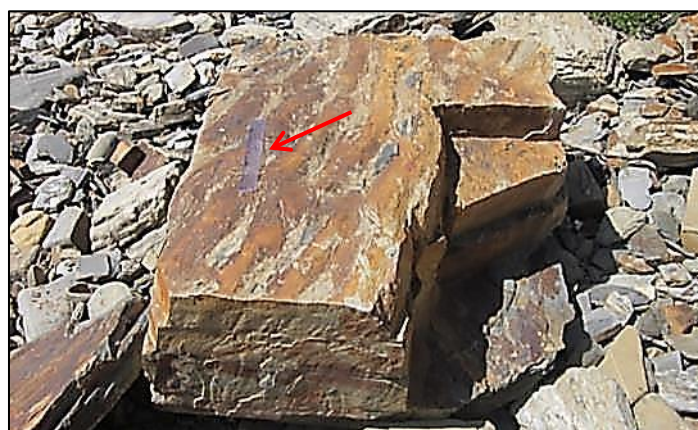
Figura 7.24 – Bloco grauvacóide de volume estimado 0,22 m³ na base do local 3. Escala: Régua de 30 cm

Os resultados obtidos devem ser objecto de uma avaliação cuidada, nomeadamente nas zonas mais xistosas e meteorizadas, em que a ocorrência de planos de xistosidade não fechada poderá reduzir a qualidade geral do maciço. Os valores de V_b são válidos nomeadamente para as zonas superiores da arriba, onde a maior expressão dos grauvaques, que se apresentam em bancadas muito mais espessas e não afectados pela xistosidade, permite a individualização de blocos de maior dimensão. Para avaliar esta hipótese mediu-se o volume de quinze blocos grauvacóides na base da arriba no local 3, verificando-se um volume de aproximadamente 0,22 m³ para o bloco de maiores dimensões (Figura 7.24).

Deverá ter-se em conta, no entanto, que estes blocos poderão ter resultado da fragmentação de elementos de maiores dimensões, inicialmente destacados da arriba, ao impactarem com o solo.

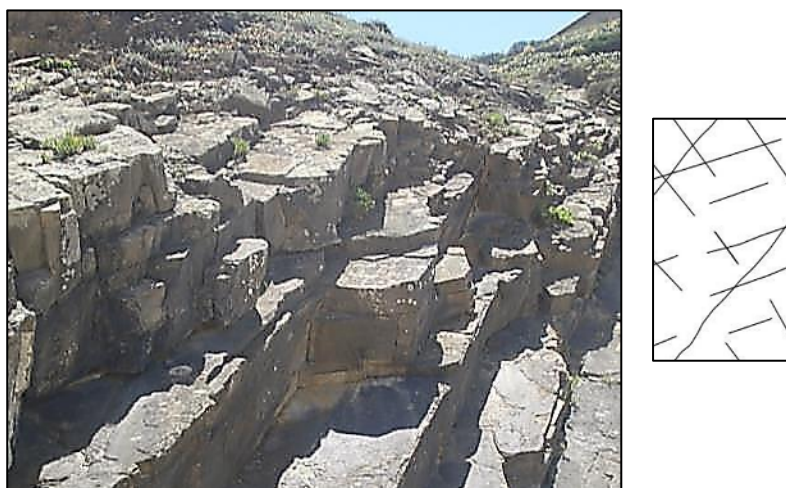
Figura 7.25 – Aspecto do maciço rochoso no local 2 e comparação com a estrutura da classe A, definida por Marinos & Hoek, (2001)
